RAPPORT D'ENQUÊTE SUR UN ACCIDENT AÉRONAUTIQUE
A00C0060

PERTE DE CONTRÔLE ET COLLISION AVEC LE RELIEF

CESSNA 180J C-GRPR
10 nm au sud-est du LAC SMOOTHSTONE
(SASKATCHEWAN)
LE 17 MARS 2000

Rapport numéro A00C0060

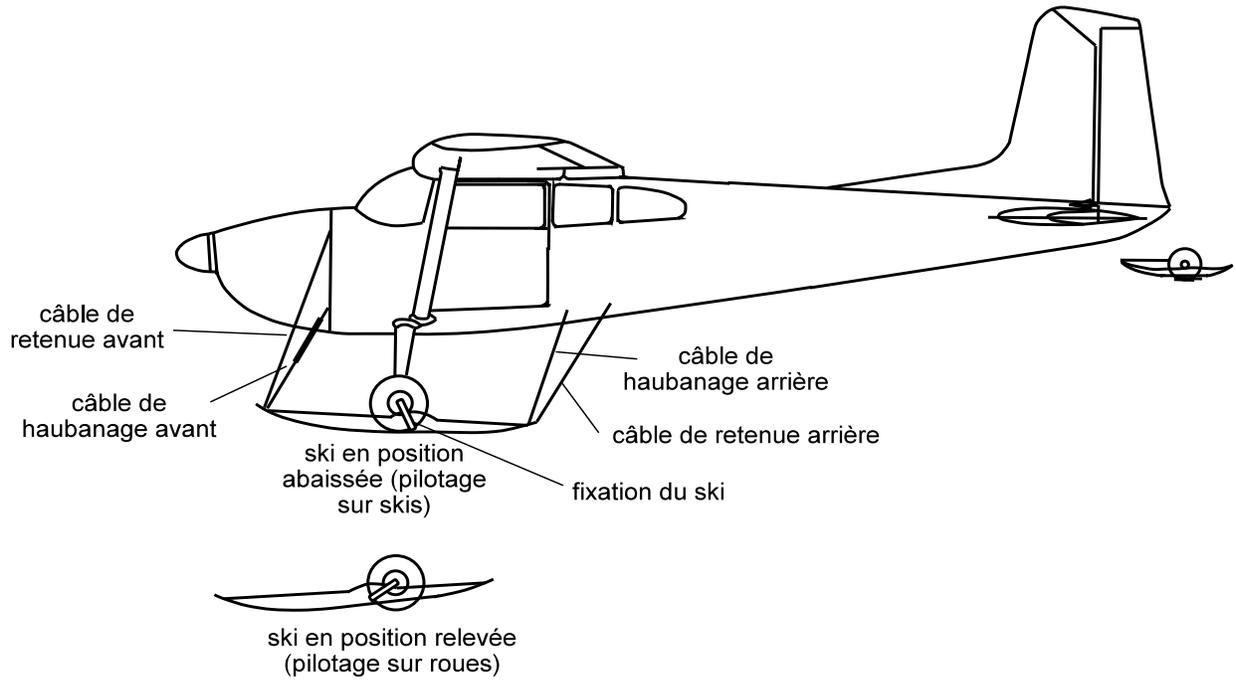
Annexe A - Schéma de l'avion

Les flotteurs du train d'atterrissage de l'appareil ont été remplacés par des skis le 1^{er} décembre 1999. L'appareil avait effectué 67 heures de vol depuis lors (voir l'annexe A). Les roues-skis Federal Fluidyne C3200 qui équipaient l'appareil avaient été inspectées avant leur installation, et aucune défectuosité n'avait été constatée. Les skis étaient dotés de fixations hydrauliques grâce auxquelles on pouvait relever les skis pour utiliser les roues, ou abaisser les skis pour les opérations sur skis. La plupart des décollages et des atterrissages effectués depuis que les skis avaient été installés sur l'avion s'étaient déroulés sur des lacs non loin du domicile du pilote ou de divers autres camps. La piste proche du domicile du pilote était damée mécaniquement, mais les autres endroits utilisés n'étaient pas aménagés. À ces endroits, les skis avaient occasionnellement heurté de petites accumulations de neige ou des irrégularités de la surface neigeuse. Entre les vols, le pilote entreposait généralement l'appareil dans un hangar adjacent à la piste. Il avait l'habitude de relever les skis pour se déplacer sur la terre ferme et dans le hangar, et de les abaisser de nouveau pour se déplacer sur le lac. Les skis étaient normalement relevés durant les vols afin d'améliorer les performances aérodynamiques de l'appareil, mais ils avaient été laissés abaissés durant le vol ayant mené à l'accident.
